Restauratie Kerktoeren Sint-Cornelius

Na de reiniging van de torengevels en het uitbreken van de galmborden volgen straks de herstellingswerken.

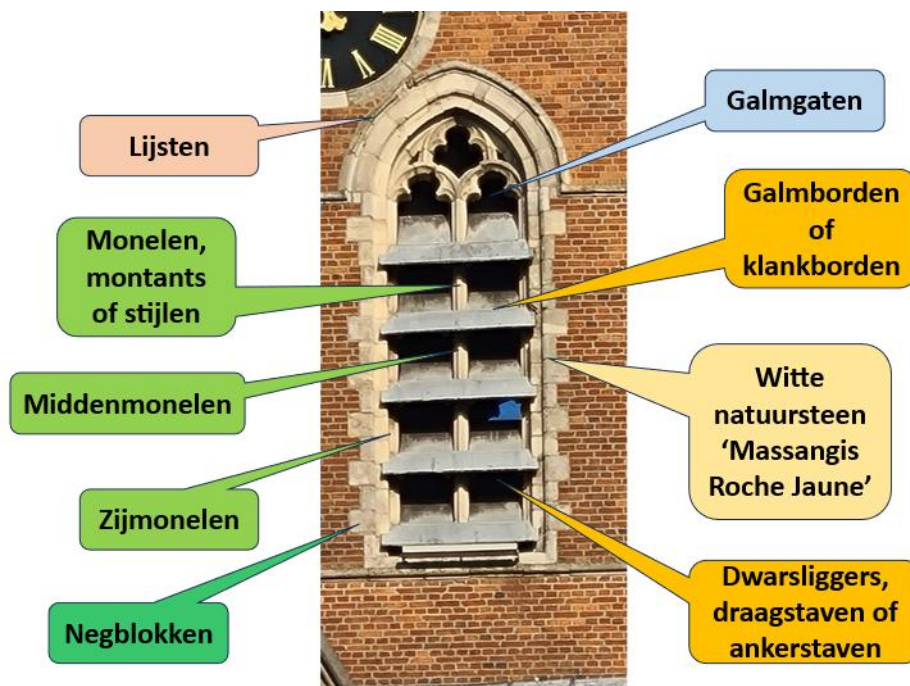
De galmgaten zijn volledig vrij gemaakt: de bestaande vogelnetten werden afgebroken. De aannemer heeft de galmborden en de meeste dwarsstangen verwijderd. Op dat moment hebben gespecialiseerde vakmensen (architecten, stabiliteitsingenieur, aannemer en verantwoordelijken van de Dienst Onroerend Erfgoed) zich een juister beeld kunnen vormen van de problematiek en de noodzakelijke herstellingen.

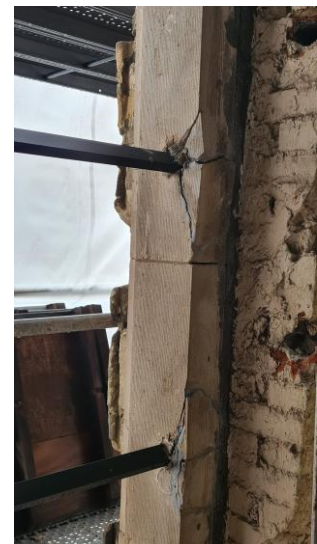
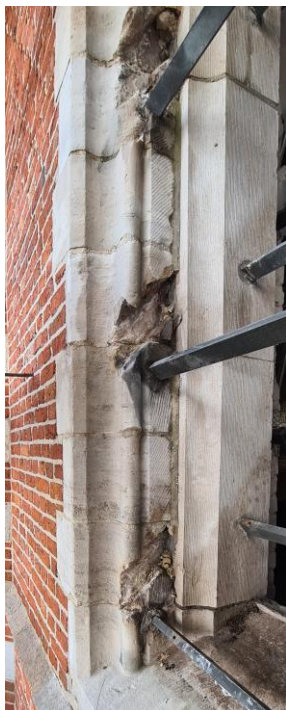
Uit die analyse blijkt dat de zwaarste schade werd veroorzaakt door uitzetting van de dwarsliggers (draagstaven waarop de galmborden rusten). Deze stangen zijn van messing, wat betekent dat ze minder onderhevig zijn aan oxidatie (roesten); maar wel degelijk uitzetten en krimpen onder temperatuurschommelingen (wat vooral tot uiting komt door meer schade aan de zuid- en westzijde). Dit probleem deed zich voor omdat deze dwarsliggers (te) stevig vastgezet werden in een cementmortel. Daarnaast is het niet te onderschatten welke kracht de wind kan uitoefenen op de volledige oppervlakte van de galmborden en welke krachten kunnen ontstaan door trillingen bij het luiden van de zware klokken.

Na uitbraak werd vastgesteld dat de galmborden allen zeer sterk ingewerkt waren in de zijmonelen (wat uitzonderlijk voorkomt in kerktorens). Ook deze constructie gaf aanleiding tot extra spanningen in de stenen. Om dit voortaan te vermijden gaat de aannemer de borden wat versmallen, wat nauwelijks zichtbaar zal zijn, maar wel meer stabiliteit zal betekenen.

Omdat het materiaal van de dwarsstangen (messing) wel voldoet, zullen deze stangen niet vervangen worden; maar wel op een veel lossere wijze worden ingewerkt in de monelen, waardoor ze in de toekomst vrijer kunnen bewegen.

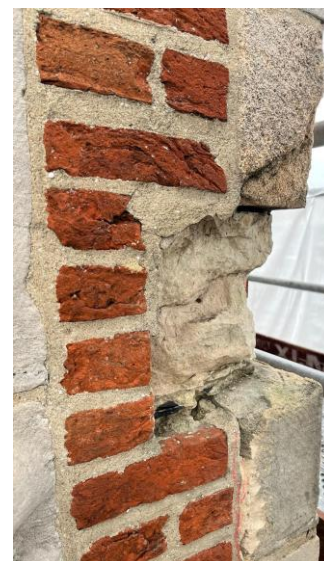
Algemeen blijkt dat de natuurstenen rondom de galmgaten (de 'monelen') ernstiger beschadigd zijn dan aanvankelijk vermoed. Ook werd geconstateerd dat de toren heel verschillende soorten natuurstenen telt, zoals veldsteen (lokaal gevonden), Balegemse zandsteen, Bourgondische kalksteen (Massangis), en andere.

De specialisten hebben bepaald op welke wijze de natuurstenen hersteld zullen worden: sommige stenen gaat men volledig vervangen; van anderen zal een stuk worden uitgezaagd dat ingewisseld wordt voor een nieuw deel ('inboetstuk'), en nog anderen worden hersteld met een restauratiemortel.

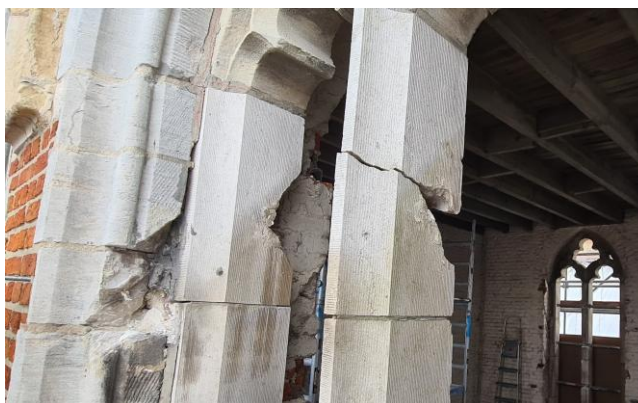
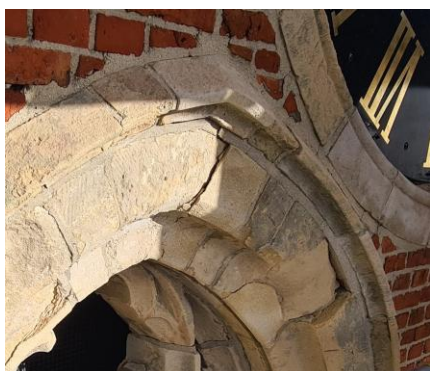
Een zwak punt in de galmgatenconstructie blijven de hoge middenmonelen die een stuk van het gewicht van de galmborden dragen en krachten van wind en wijziging van temperatuur moeten opvangen. Deze middenmonelen vertonen veel barsten en zijn dringend aan herstel toe. Ze worden allemaal aan de binnenzijde versterkt met een metalen T-profiel.
