## Restauratie Kerktoren Sint-Cornelius

### *De herstellingswerken vorderen en naderen de eindfase.*

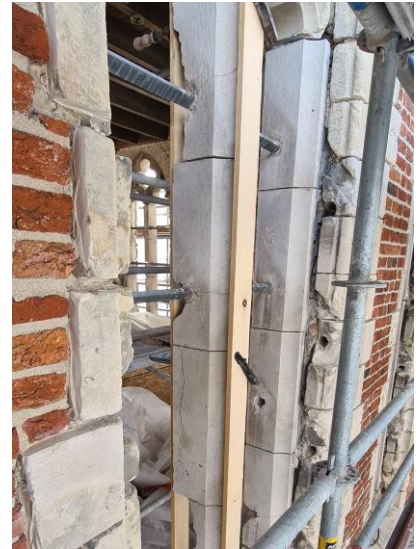
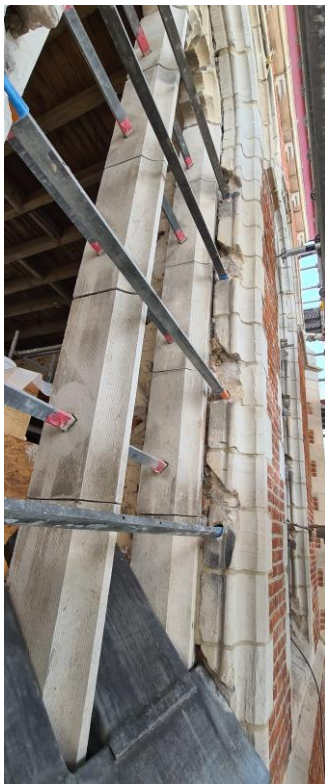
De ontmanteling van de galmbord-constructie zette de stabiliteit van de monelen (bouwstructuren rondom de galmgaten) onder druk. Meerdere middenmonelen moesten dan ook dringend verstevigd worden om uit mekaar vallen te voorkomen.

Bij uitvoering van de werken bleek dat de voegen tussen de natuurstenen zijmonelen en het metselwerk op vele plaatsen gebroken waren. Daarom werden ondertussen, na bespreking met de stabiliteitsingenieur, alle zijmonelen per steen chemisch verankerd in het metselwerk. Een verankering was ook noodzakelijk voor een aantal kritische scheuren in de gevels en boven de uurwerken.

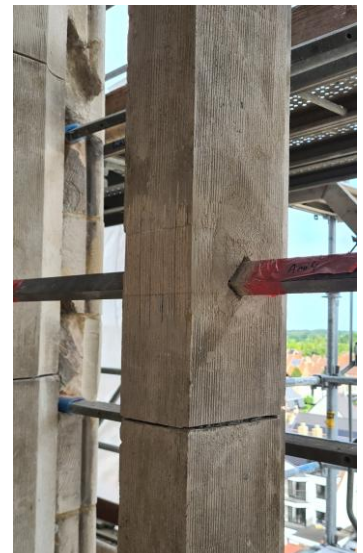
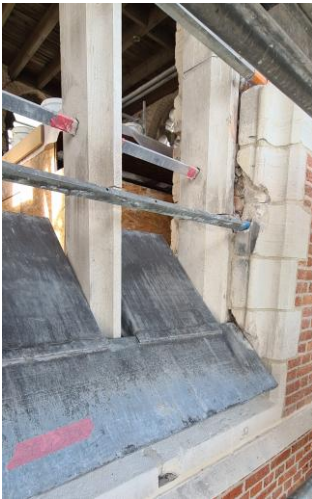
Het terugplaatsen van de galmborden is al gestart. Dit vraagt de nodige aandacht, want elke galmbord (en zo zijn er veertig) is volgens aparte afmetingen gemaakt.

De dwarsstangen (messingstaven) die de galmborden dragen worden in de zomermaanden teruggeplaatst. De aannemer herstelt vooraf de beschadigde stenen rondom de stangen. De dwarsliggers worden omwikkeld met een kunststof-randisolatie van 3 mm dikte, en dit zowel in de midden- als in de zijmonelen. De messingstaven dienen immers beweegbaar te blijven om uitzetting en krimpings als gevolg van temperatuurveranderingen toe te laten (de starre bevestiging van voordien vormde immers dé belangrijkste reden dat de natuurstenen barstten).

Na het terugplaatsen van de galmborden wordt nog bekeken in welke mate de gleuven waarin de borden schuiven dienen opgevuld te worden. Alleszins wordt hierbij ook randisolatie aangebracht tussen het galmbord en het metselwerk (om nodige speling toe te laten).

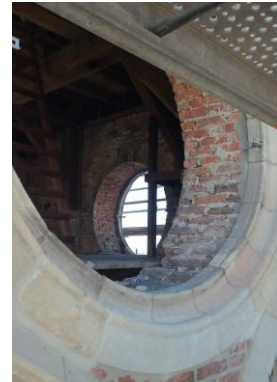
Als gevolg van de beschadiging van de torenuurwerken, is er extra werk bijgekomen. De reparatie van de wijzerplaten vraagt acht weken tijd. Ze werden ondertussen door de hersteller verwijderd en worden normaal eind augustus teruggeplaatst. De gaten werden

tijdelijk afgedicht met platen.
