## Kerktoeren Sint-Cornelius schittert weer

### *Omvangrijke restauratiewerken voltooid*

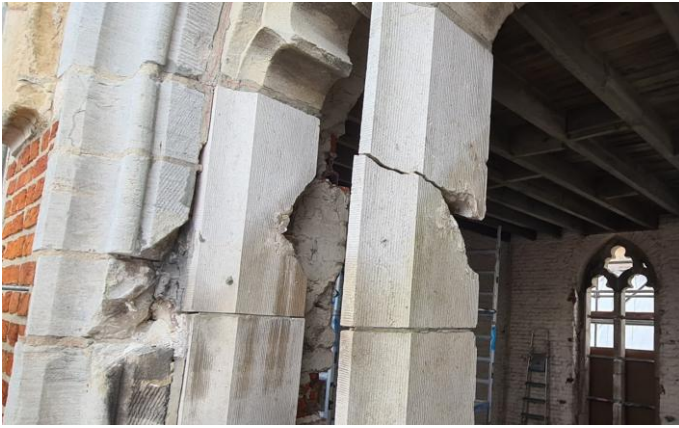
Na een intensieve stoomreiniging van de muren kwamen het bakstenen metselwerk en de natuurstenen lijsten veel mooier tevoorschijn: vrij van verontreiniging, vergrauwing, algen en korstmossen. Vervolgens werden de galmborden verwijderd en de galmgaten volledig vrijgemaakt. Op dat moment was pas een diepgaande inspectie mogelijk van de toestand. Algemeen bleek het metselwerk nog in goede staat te verkeren; maar de schade aan de natuurstenen was veel omvangrijker dan oorspronkelijk vermoed.

In totaliteit werden er een 150-tal plaatsen geïdentificeerd waar natuurstenen moesten vervangen of hersteld worden. De restauratie kwam dan ook geen dag te vroeg. Bij de ontmanteling van de galmgaten had trouwens één van de middelste stijlen het begeven. Om ernstige ongevallen te voorkomen werd daarop beslist diverse structuren te stutten.

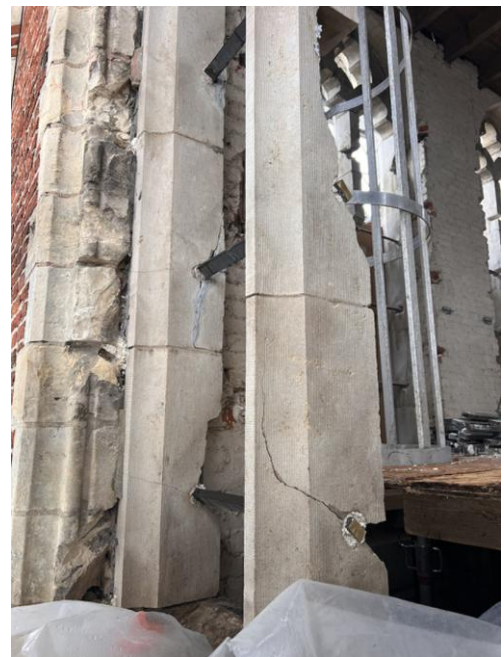
Uit analyse van de problemen blijkt dat de zwaarste schade werd veroorzaakt door uitzetting van de dwarsliggers (draagstaven waarop de galmborden rusten). Deze stangen zijn van messing, wat betekent dat ze onderhevig zijn aan uitzetten en krimpen onder temperatuurschommelingen. Omdat deze dwarsliggers te stevig vastgezet werden met een cementmortel in de zandsteen, barst de steen op een zeker moment onvermijdelijk. Daarnaast is het niet te onderschatten welke kracht de wind kan uitoefenen op de volledige oppervlakte van de galmborden en welke krachten kunnen ontstaan door trillingen bij het luiden van de (drie) zware klokken. Deze spanningen werden nog versterkt doordat ook de galmborden zeer star waren ingewerkt in de zijstijlen (wat uitzonderlijk voorkomt in kerktorens).

De enige oplossing om barsten in de toekomst te vermijden bestond erin om de dwarsstangen en de galmborden flexibel te bevestigen in de natuurstenen.

De aannemer omwikkelde daarom alle dwarsliggers met een kunststof-randisolatie van 3 mm vooraleer ze te bevestigen in de midden- en zijstijlen. Op die wijze blijven de messingstaven beweegbaar, zowel in de lengte- als de dwarsrichting. Ook het inbrengen van de galmborden in het metselwerk gebeurde met randisolatie tussen galmborden en de stijlen, zodat beweging bij uitzetten en krimpen mogelijk blijft zonder de zandsteen te schaden.

Aangezien de hoge middenstijlen een zwak punt blijven vormen in de galmgatenconstructie (ze dienen veel krachten te kunnen opvangen), werd beslist ze allen aan de binnenzijde over de ganse lengte te versterken met een zwaar metalen T-profiel.

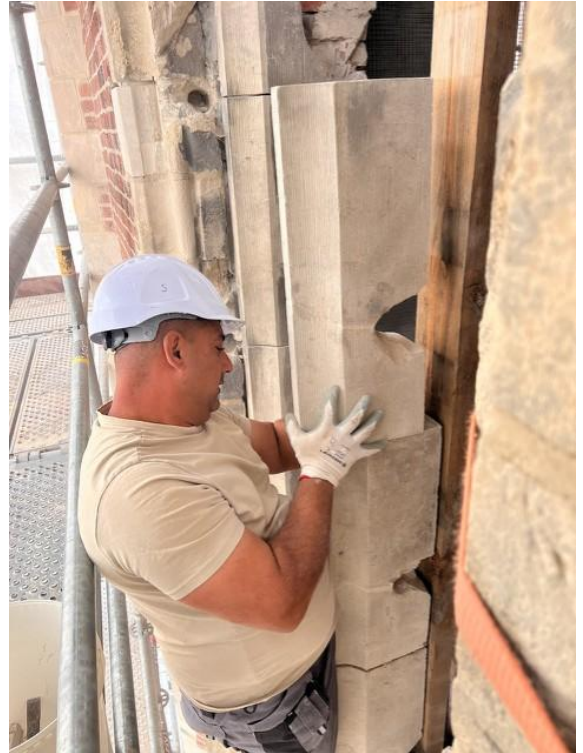
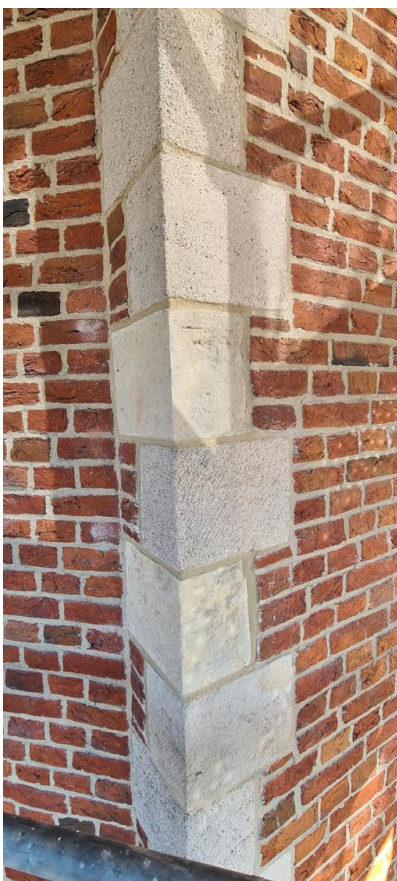
Op een 150-tal plaatsen dienden stenen gerestaureerd te worden. Daarvoor hebben specialisten bepaald op welke wijze elk probleem diende aangepakt te worden: sommige stenen werden volledig vervangen; van anderen werd een stuk uitgezaagd en ingewisseld voor een nieuw gekapt deel ('inboetstuk'). Lichte beschadigingen konden gerepareerd worden met een laagje restauratiemortel (weliswaar verstevigd met kleine ankertjes). De keuze hiervoor was niet vrijblijvend. Een nieuw stuk steen van 1 dm<sup>3</sup> kostte al vlg 500 Euro. Grotere stenen die moesten vervangen worden kostten gemiddeld 1.700 Euro per stuk.

Alle nieuwe stenen werden eerst op maat gekapt in de steenhouwerij van de aannemer (in Zottegem). Later werden ze nog bijgewerkt op de bouwwerf. Dit alles vormde een zeer arbeidsintensief werk.

Daar waar oneffenheden gewoon deel uitmaken van het natuurlijk aspect van een "natuursteen" werden ze bewust niet weggewerkt.
