## Kerktoeren Sint-Cornelius schittert weer

### *Omvangrijke restauratiewerken voltooid*

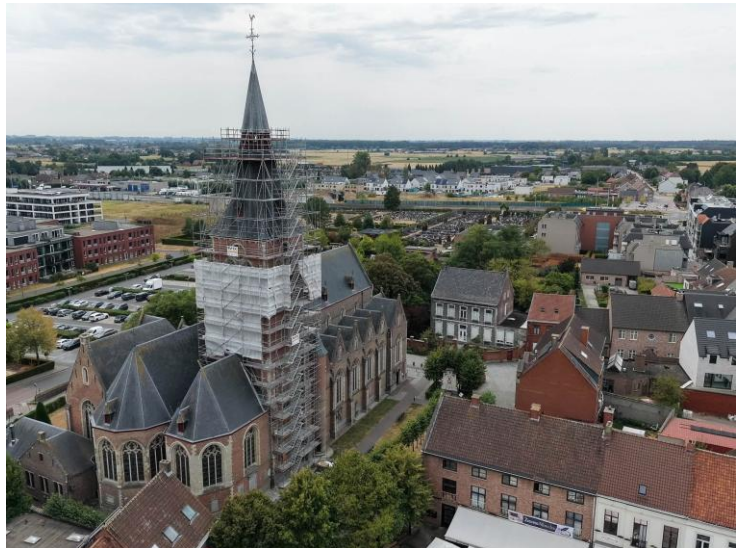
Een indrukwekkende steiger werd rondom de toren geplaatst: aanvankelijk 27 meter hoog en enkele maanden later spectaculair verhoogd langs de torenspits tot 40 meter. Aan de binnenzijde van de toren werd boven op de klokken een platform opgetrokken, zodat ook vanuit die kant aan de galmgaten kon gewerkt worden.

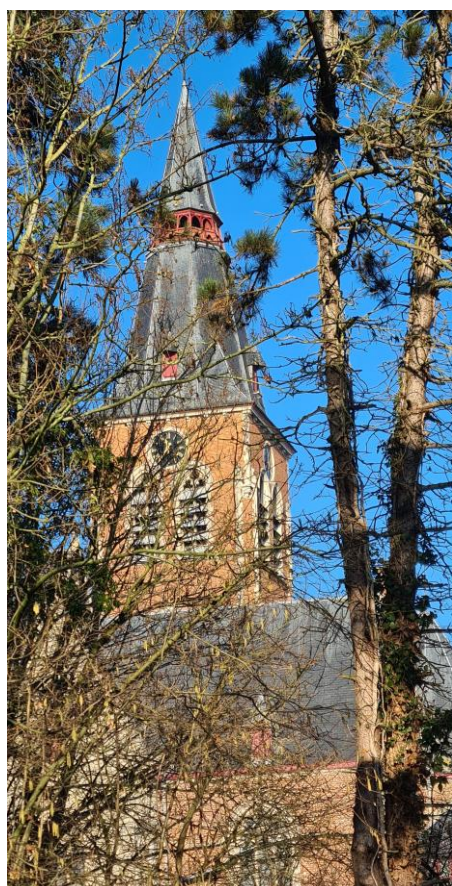
De vroegere buitenverlichting van de kerktoeren vormde een blikvanger voor het centrum van Aalter en werd sterk gewaardeerd. Ze was evenwel in de loop der jaren volledig defect geraakt. Het restauratieproject gaf de gelegenheid om alle 44 armaturen te vervangen en de verlichting terug op punt te zetten. Daarbij viel de keuze op een verlichtingsinstallatie die dubbel zoveel branduren (tot 90.000 uren) garandeert dan de vorige.
