Restauratie Kerktoeren Sint-Cornelius

Na de reiniging van de torengevels en het uitbreken van de galmborden volgen straks de herstellingswerken.

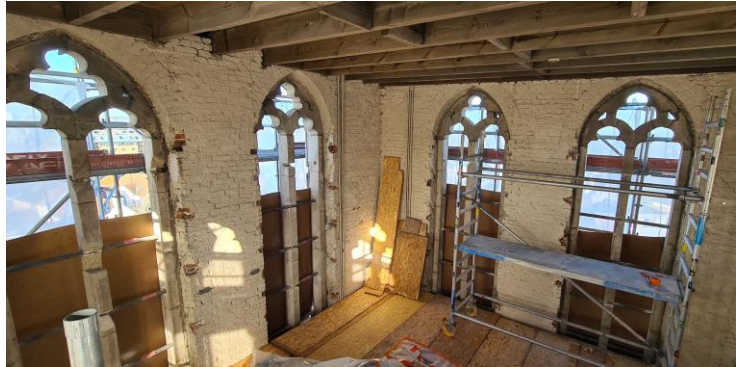
De werken aan de kerktoeren gaan hun derde maand in. Ze zijn in een nieuwe fase beland. De kerktoerengevels zijn grondig met stoom gereinigd en boven op de klokken werd een platform geconstrueerd, zodat ook van de binnenzijde aan de galmgaten kan gewerkt worden.
