## Restauratie Kerktoeren Sint-Cornelius

*Gedurende de eerste zes maanden van 2026 zal de kerktoeren van Aalter in de stellingen staan. Afbrokkelende natuurstenen vormden een gevaar voor veiligheid en stabiliteit, waardoor een grondige restauratie noodzakelijk werd.*

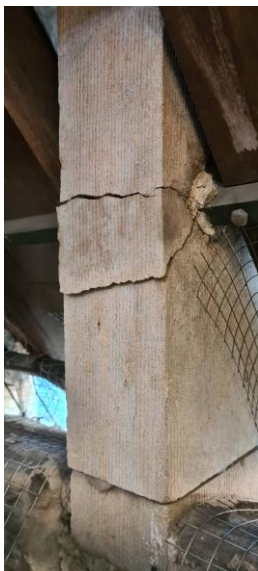
In de loop van de voorbije jaren werd vastgesteld dat verschillende stenen rondom de galmgaten barsten vertoonden. Ze begonnen af te schilferen.

Het probleem deed zich voor op die plaatsen waar de galmgaten via metalen dwarsstangen bevestigd zijn in de zandsteen. De oorzaak van de schade is niet eenduidig; maar heeft zeker te maken met oxidatie (roestvorming) van de stangen, schommelingen in temperatuur, trillingen van de klokken en misschien met de kwaliteit van de natuursteen of de opvulmortel.

Deze problematiek verergerde. Vallende brokstukken vormden een risico voor de veiligheid van de omgeving en de omliggende daken. Daarnaast zou op langere termijn ook de stabiliteit van de galmgatenconstructie (niet van de toren) in het gedrang kunnen komen.

Het investeringsproject houdt in dat de galmgaten volledig vrijgemaakt worden en dat **alle beschadigde natuurstenen vervangen** worden. De galmborden zullen aan nieuwe inox-stangen worden bevestigd, zodat oxidatie in de toekomst uitgesloten zal zijn.
