**Inzegening kapelletje en Mariabeeld****Kleine Nieuwstraat 10 te Brugge**

Historiek van het erfgoed

Beschrijving van het Mariabeeld en de kapel vóór de restauratie

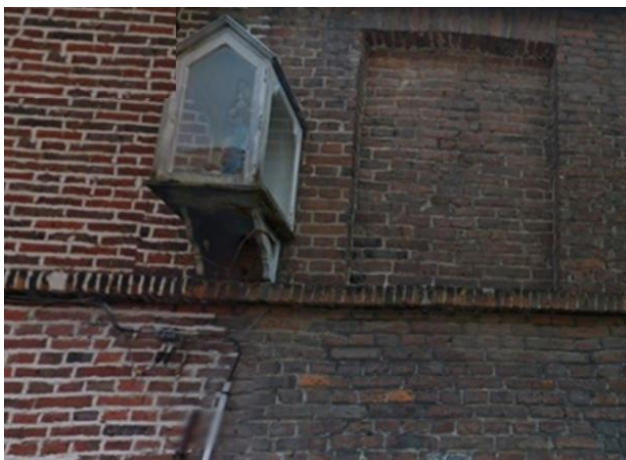
De ramen op de bovenverdieping zijn doorlopende onderdorpels en op de scheidingsmuur van de huisnummers 10 en 12 hangt een kapelletje met een Mariabeeld. Oorspronkelijk bevond zich naast het kapelletje een blind venster. Dat werd bij de recente renovatie opengemaakt en er werd een raam geplaatst.

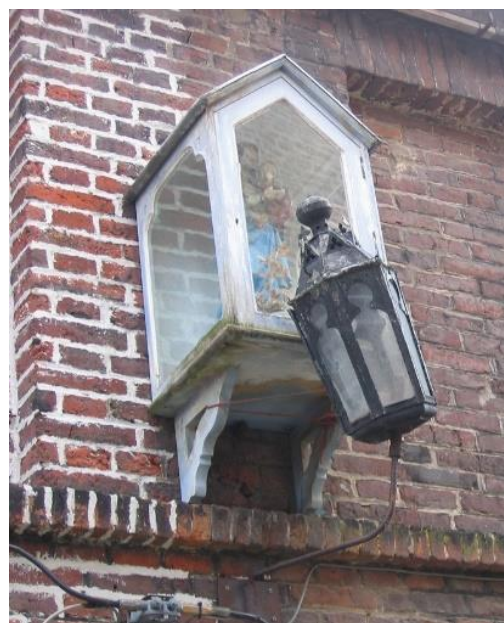
Op een vroegere foto (opname 12 april 2006, beeldbank SAB) is ook een smeedijzeren verlichtingslantaarn zichtbaar. Bij de aankoop van het huis was deze reeds verdwenen.

Na restauratie van het Mariabeeld en het kapelletje werd samen met de eigenaars beslist om een reconstructie van de verdwenen lantaarn te laten maken door een kunstsmid. De smeedijzeren lantaarn werd gemaakt en geplaatst, maar helaas het mocht niet zijn: na amper twaalf uur was de lantaarn reeds aangereden. Enerzijds is de Kleine Nieuwstraat vrij smal en anderzijds hing de lantaarn te laag en kwam hij te veel naar voor. Het verlichtingsprobleem werd opgelost door binnenin een ledverlichting te plaatsen, gekoppeld aan een schemersensor. Beslist een esthetisch goede oplossing.

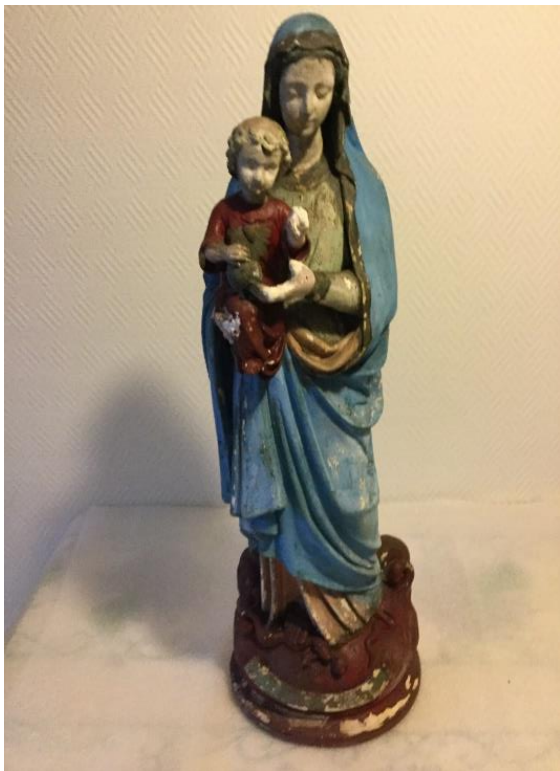
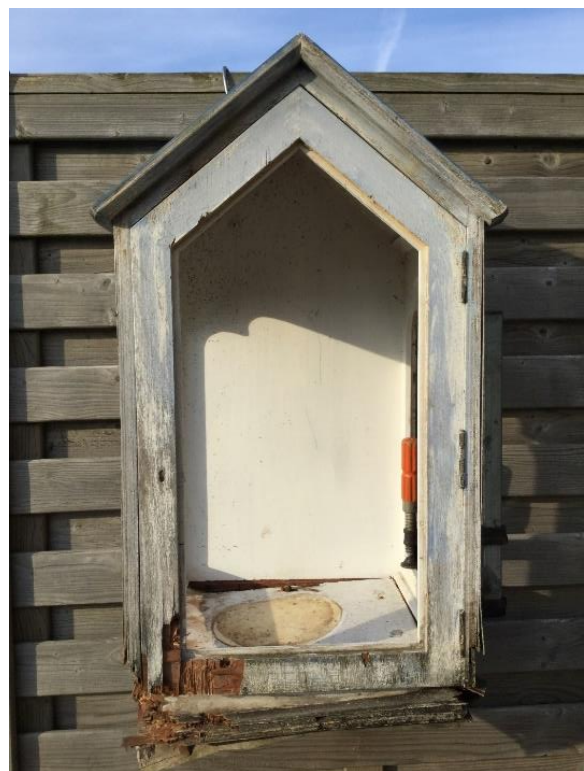
Het Mariabeeld werd in de loop der jaren verschillende keren overschilderd zodat van de oorspronkelijke polychromie bijna niets overbleef. Na stratigrafisch kleuronderzoek werden verschillende olieverflagen weggenomen en werd het beeld opnieuw gepolychromeerd volgens de oorspronkelijke kleuren. Zo zijn de biezen van de kledij van zowel Maria als van het Kind nu afgewerkt met bladgoud en de wolven en het kleed van Jezus met bladzilver. De banderol met daarop de tekst 'Notre Dame du Sacré Coeur' was onleesbaar door de vele verflagen en zag er groenachtig uit door de oxidatie. De verf werd weggenomen tot op de gipsen drager en opnieuw verguld. Ontbrekende vingers aan de handen van zowel Maria als Kind en de storende lacunes in het gelaat en de kledij werden hersteld en in de oorspronkelijke polychromie afgewerkt. Het houten kapelletje was door het insijpelen van water onderaan verrot en werd voor meer dan de helft met duurzaam eikenhout hersteld.

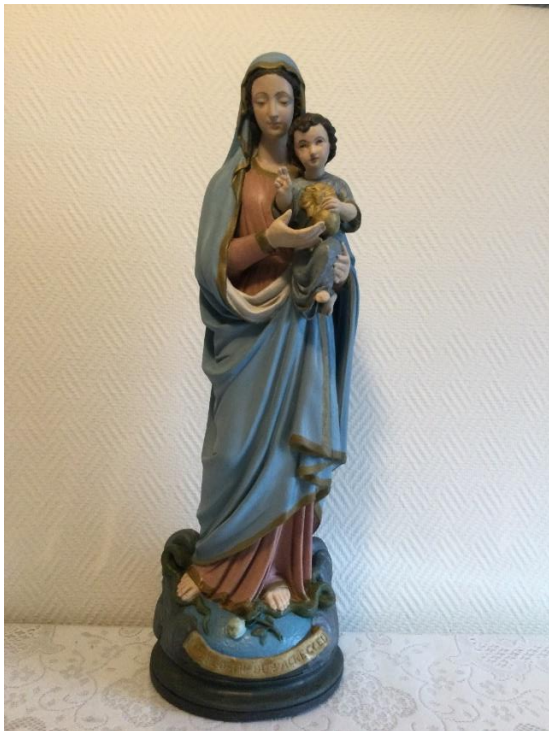
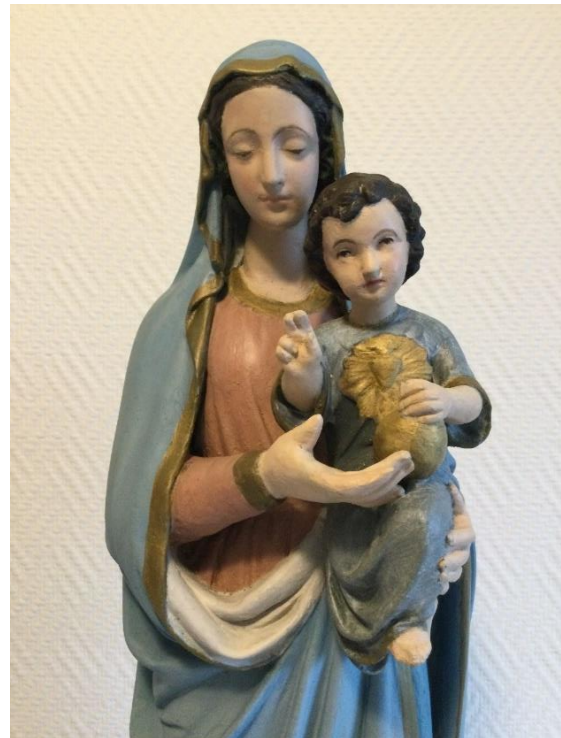
Deze staande Maria met Kind is een type Onze-Lieve-Vrouw van het Heilig Hart. Op de borst van het Kindje is een verguld hart te zien dat omgeven is door stralen. Het jongentje zegent de voorbijganger met de rechterhand terwijl de linkerhand een vergulde wereldbol met kruisje vasthoudt. Maria wijst met haar rechterhand naar het H. Hart van Jezus. Het Kindje draagt een lang zilverkleurig kleed afgewerkt met een gouden bies. De weelderige krullende haardos van het Kindje Jezus valt op en door zijn frontale blik is er aandacht voor de voorbijganger. Maria daarentegen is zeer ingetogen en kijkt met gesloten ogen naar bededen. Zij draagt een donkerroze lang kleed met daar boven een lange blauwe kapmantel. Zij staat op een halfronde hemelsblauwe wereldbol waarop een slang kruipt die door Maria wordt vertrappeld. Deze symboliek verwijst naar de overwinning op het kwaad, waaraan Maria heeft bijgedragen door haar goddelijk moederschap (boek Genesis, hoofdstuk 3). Vooraan zien we een banderol met de tekst 'Notre Dame du Sacré Coeur'.
