## BRUGGE-MARIASTAD / PERSTEKST

n.a.v. de inzegening van de restauratie van de nis en Mariabeeld.

Braambergstraat 38 - 8000 Brugge

### **Restauratie van nis en nieuw Mariabeeld**

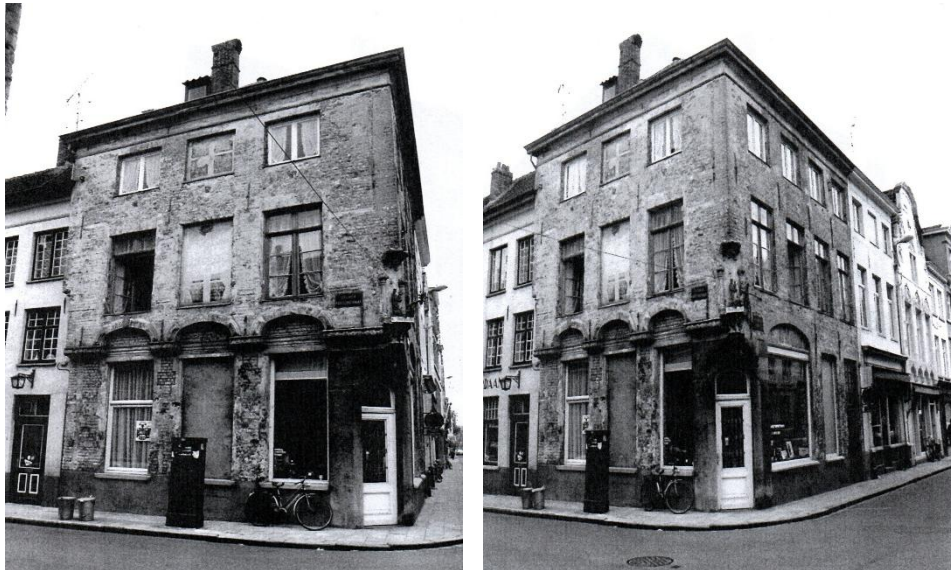
doorgevoerd met wijziging tot lijstgevel. Van één verdieping en 6 traveeën met een trapgevel boven het middengedeelte werd het verbouwd tot twee verdiepingen met zeven traveeën. Aan de kant van de Braambergstraat zijn nog restanten van dichtgemetselde ontlastingsbogen zichtbaar. Ook de hoeknis met twee zuiltjes met Ionische kapitelen is bewaard gebleven maar het te kleine beeld van Maria met Kind kon niet meer gerestaureerd worden. Op de bouwaanvraag van 1974 (SAB 1974/1677) een aanvraag voor schilderwerken, staat vermeld dat alle 17de-eeuwse ornamenten nog aanwezig zijn en dat deze zorgvuldig moeten behouden blijven zoals de imitatie negblokken, de doorlopende dorpels en de geblokte korbogen op consoles. Dit zien we aan de kant van de Frères Fonteinstraat, benedenvensters met afgeschuinde zijanten en imitatie negblokken en op de 1ste verdieping uitkragend drie geblokte korbogen op consoles (zie foto hieronder anno 1967).

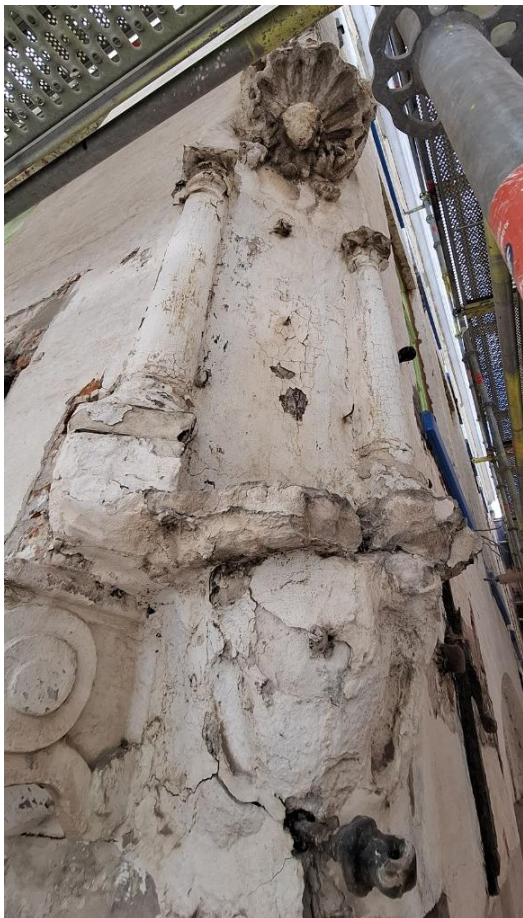
zeer slechte staat. De sokkel was sterk verweerd en de originele vormgeving was niet meer leesbaar. De zuilen die de nis flankeren, waren sterk verweerd en de voluten van de kapitelen die op de foto uit 1952 te zien waren, waren verdwenen. Het baldakijn van de nis was sterk vervuild, maar was in betere staat. De voorziene restauratie ging niet door en in februari 2022 werd een nieuwe prijsopfferte gevraagd aan de restaurateur. Toch duurde het nog tot augustus 2025 alvorens de principiële beslissing voor stadspremie 'Kunstige herstelling' werd goedgekeurd.

De nis was heel sterk verweerd en in heel slechte staat. De nis werd vrijgelegd door het dikke verflagenpakket heel minutieus af te nemen. Hierdoor werd de vorm van het baldakijn en het gezicht van de putti terug leesbaar. De steen zelf was erg verzwakt. Delen die niet meer gered konden worden, werden gedocumenteerd en afgehaald, andere delen werden verlijmd of geconsolideerd. Lacunes werden aangevuld met reconstructies in kalkmortel, volgens de vorm die tijdens de ontmanteling gedocumenteerd kon worden. De deksteen was volledig verbrokkeld en kon niet meer gered worden. Het enige wat van de vorm nog te achterhalen was, was de profilering. Er werd een nieuwe deksteen uit natuursteen gehouwen, met dezelfde profilering, maar de vorm zelf werd aangepast aan de nis en het nieuwe Mariabeeld.

Nis voor restauratie  
(Foto Rephine Stoneworks)

De nis werd terug geschilderd, dit volgens de resultaten van het historische kleuronderzoek. Het pakket van de aanwezige verflagen werd onderzocht. Hieruit kon afgeleid worden dat de nis oorspronkelijk lichtgrijs, gevolgd door oker, gevolgd door een donkergrijze blauwe hardsteenimitatie, gevolgd door een pakket okers en de huidige synthetische verflagen afgewerkt was. De reden voor het overschilderen van de nis is het beschermen van de erg zachte steen die werd gebruikt voor het beeldhouwwerk in een buitenomgeving. De olieverf

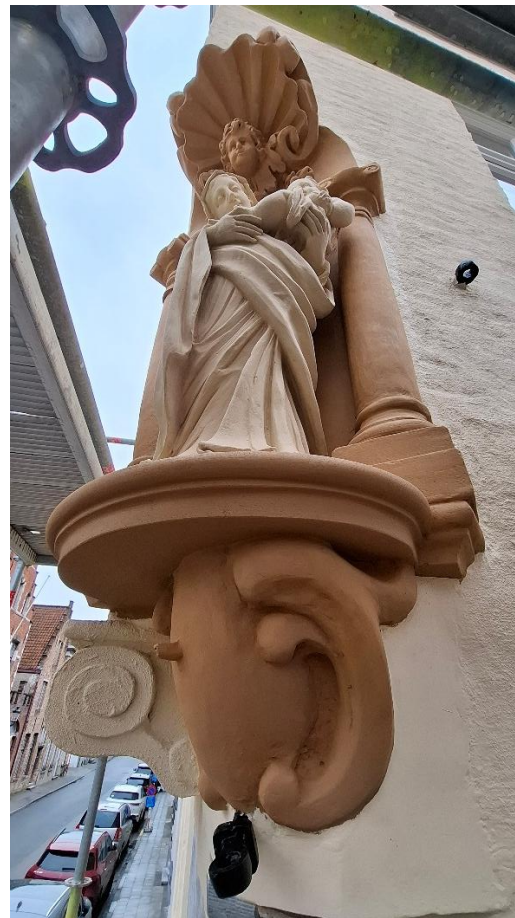
Nis en Mariabeeld na restauratie  
(Foto Rephine Stoneworks)

versterkte het oppervlak en kreeg een natuursteenkleur, dit om de nis een natuursteenimitatiekleur te geven. In samenspraak met mev. Sofie Baert van Dienst Monumentenzorg & Erfgoedzaken van stad Brugge werd ervoor geopteerd om de nis zijn okerkleur terug te geven.

Het Mariabeeld was een schenking uit de reserve van Brugge Mariastad. Dit terracotta beeld had oorspronkelijk nooit in de nis gestaan, maar het formaat en de stijl van de Barok vormden een match met de nis, waardoor dit beeld een nieuwe bestemming kreeg. Het beeld was licht beschadigd. Uit de minieme verfrestanten kon opgemaakt worden dat het beeld oorspronkelijk in deze lichte okertint geschilderd was. Het beeld werd gereinigd, ontdaan van verfrestanten, zoutuitbloeiingen aan de voet werden gestabiliseerd, barsten werden verlijmd en lacunes werden aangevuld, waarna het beeld beschermd werd met een nieuwe verflaag en een plaats kreeg in de nis.
